UIMAVESIPROFIILI – KIRKOKYLÄN UIMARANTA

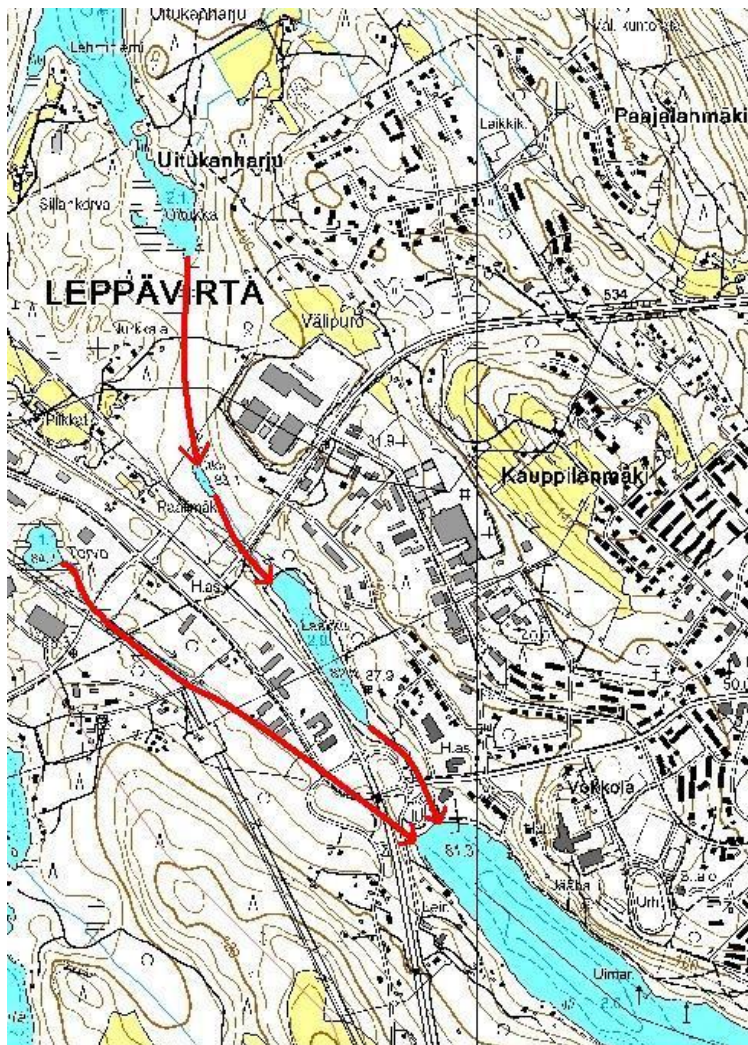
6.3 Uimaveden vaikuttavat muut pintavedet	Unnukka on yhteydessä Laakuun, Torvoon ja Konnunveteen (kuva 1). Laskuojat sijaitsevat Kalmanlahden luoteispäässä.

Kuva 1. Karttaan merkitty Kalmanlahteen laskevat laskuojat.

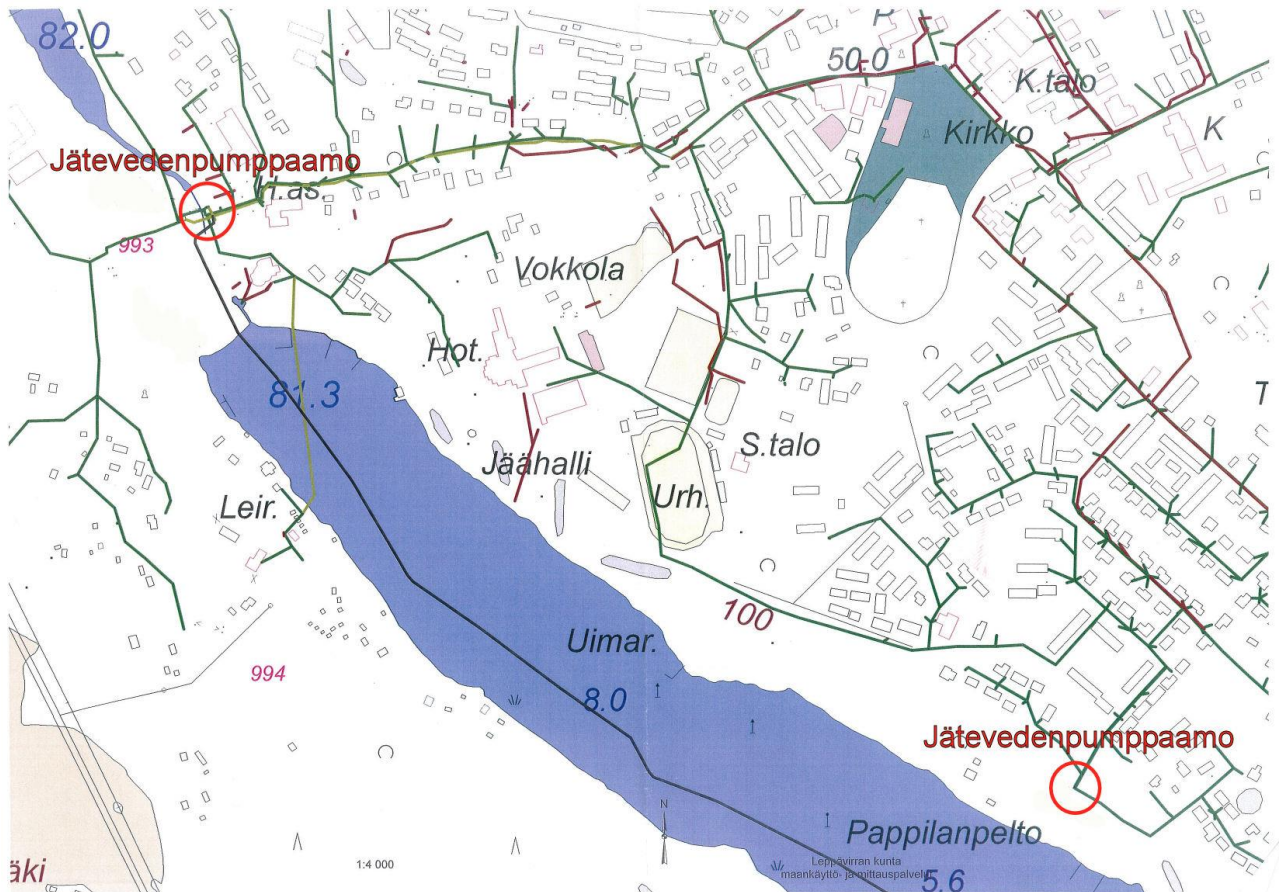
6.1 Jätevesiverkostot	Kalmanlahden luoteispään pohjassa kulkee jätevesiputki ja alueella sijaitsee kaksi jäteveden pumppaamo (kuva 2.). Toinen Kalmanlahden pohjoispäädyssä ja toinen noin 500m päässä rannasta kaakkoon.

6.2 Hulevesijärjestelmät	Uimarannan läheisyydessä sijaitsee kaksi hulevesiputkea (kuva 2.). Toinen sijaitsee aivan Kalmanlahden pohjoispäädyssä ja toinen noin 300m päässä uimarannasta. Vaikutusta uimaveden laatuun ei ole kuitenkaan havaittu.

Kuva 2. Kartassa uimarannan lähialueen jätevedenpumppaamot, jätevesiputket (vihreä), ja hulevesiputket (ruskeat).

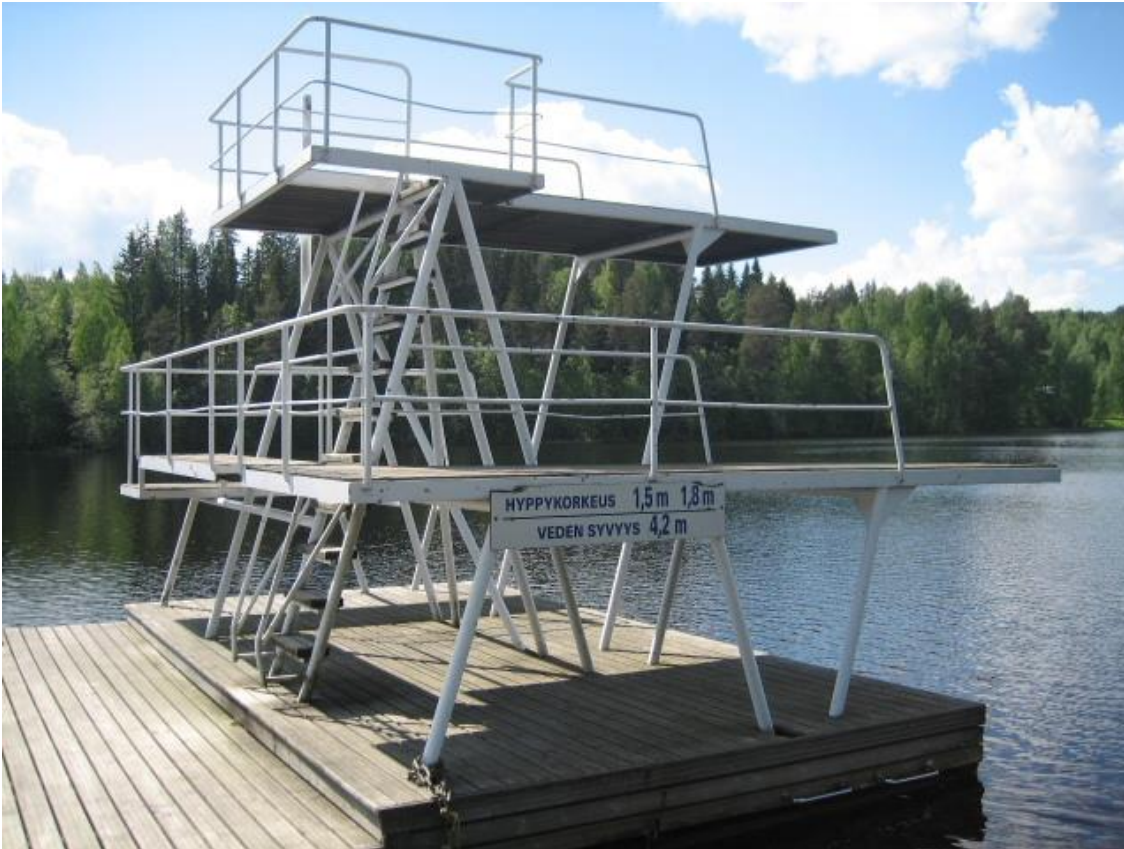
Kuva 8. Hyppytorni. Veden syvyys –merkintä on vanhentunut. Syvyys nykyään 5,5m.
