UIMAVESIPROFIILI – HAIJANVIRRAN UIMARANTA

2.1 Uimarannan nimi	Haijanvirta
2.2 Uimarannan ID-tunnus	F1132915001
2.3 Osoitetiedot	Lauttatie, 78500 VARKAUS
2.4 Koordinaatit	Lat. 62.3103 Lon. 27.9549
2.5 Kartta

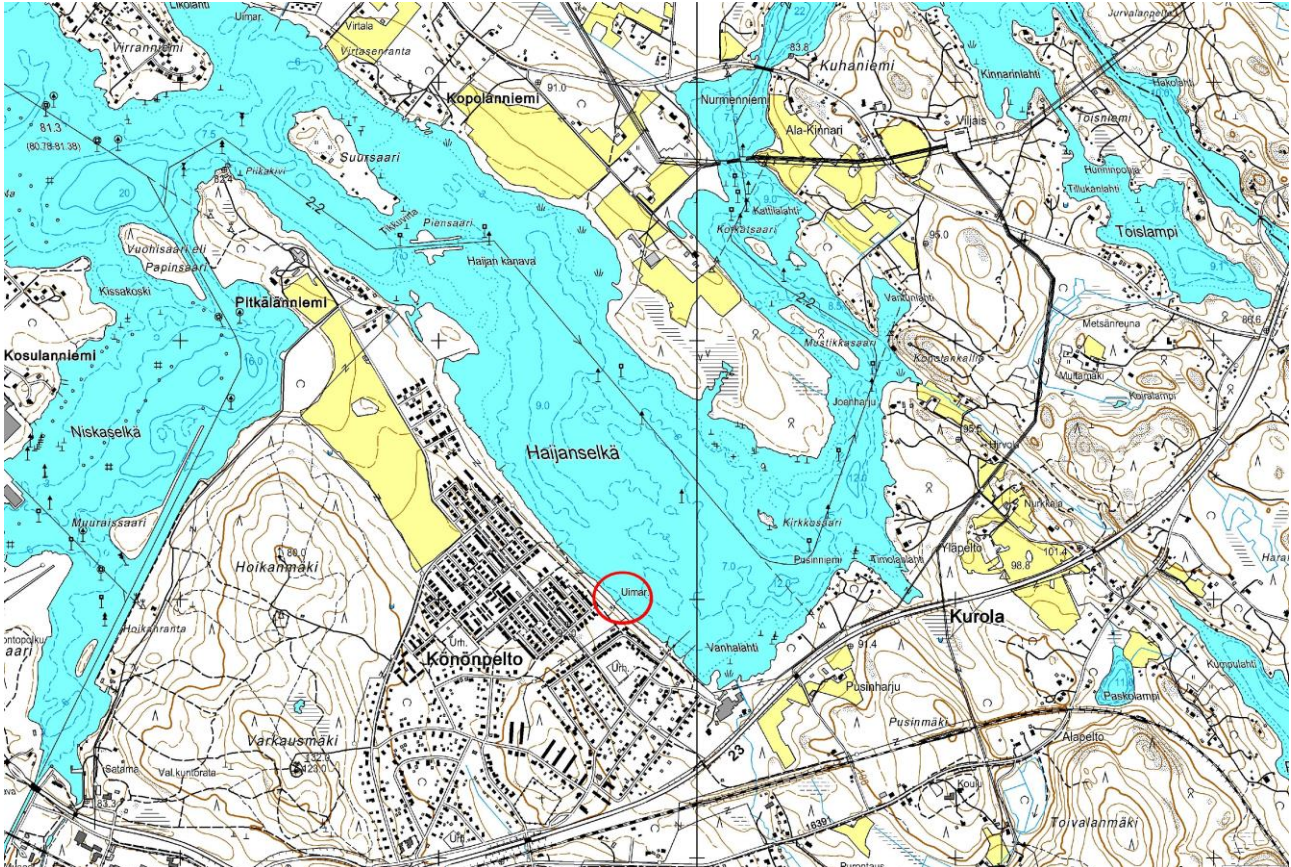
6.3 Uimaveteen vaikuttavat muut pintavedet	Unnukkaan yhteydessä olevilla muilla pintavesillä ei ole ollut näkyvää vaikutusta uimaveden laatuun.
6.4 Maatalous	Uimarannasta noin 1,5km päässä pohjoisessa on maataloutta (Kuva 1), mutta vaikutusta uimaveden laatuun ei ole havaittu.

Kuva 1. Kartta Haijanselän alueesta. Varkauden keskusta sijaitsee lännessä aivan kartan ulkopuolella.

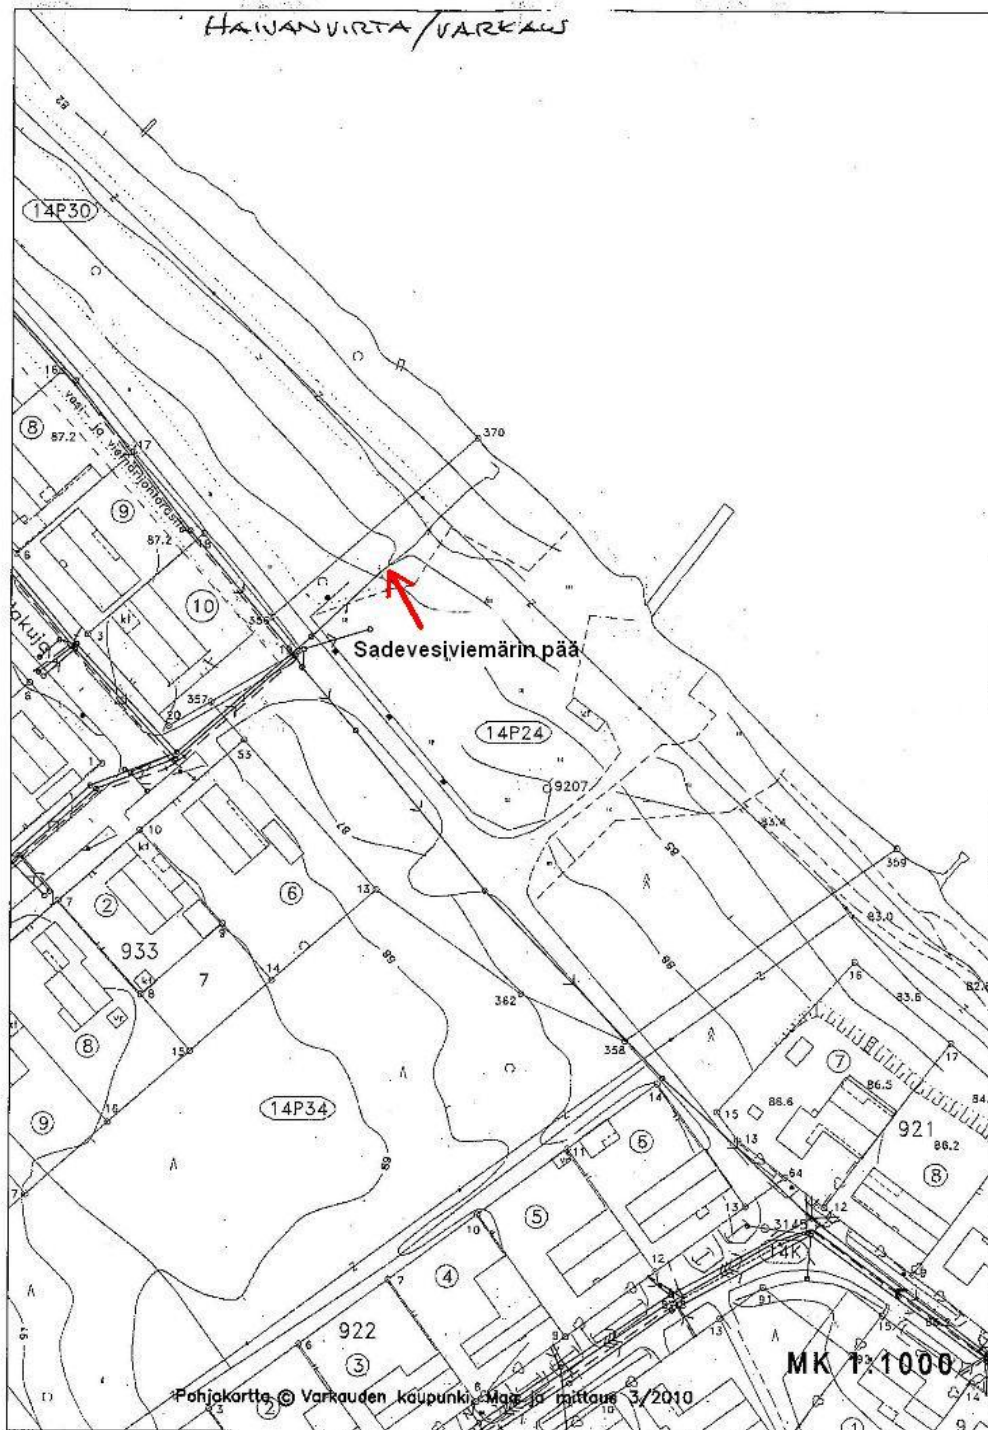
6.1 Jätevesiverkostot	Lähimmät jätevesiputket kulkevat noin 70m päästä uimarannasta (kuva 2). Vaikutusta laatuun ei ole havaittavissa.
6.2 Hulevesijärjestelmät	Uimaranta sijaitsee mäkisessä maastossa, joten hulevedet valuvat suoraan rannalle. Tämä on korjattu kaivamalla uimarannan etupuolelle uria, joiden tarkoitus on johdattaa hulevesiä uimarannan ulkopuolelle (Kuva 7). Uimarannan läheisyydessä sijaitsee myös sadevesiviemärin pää (kuva 2).

Kuva 2. Haijanvirran viemärikartta.

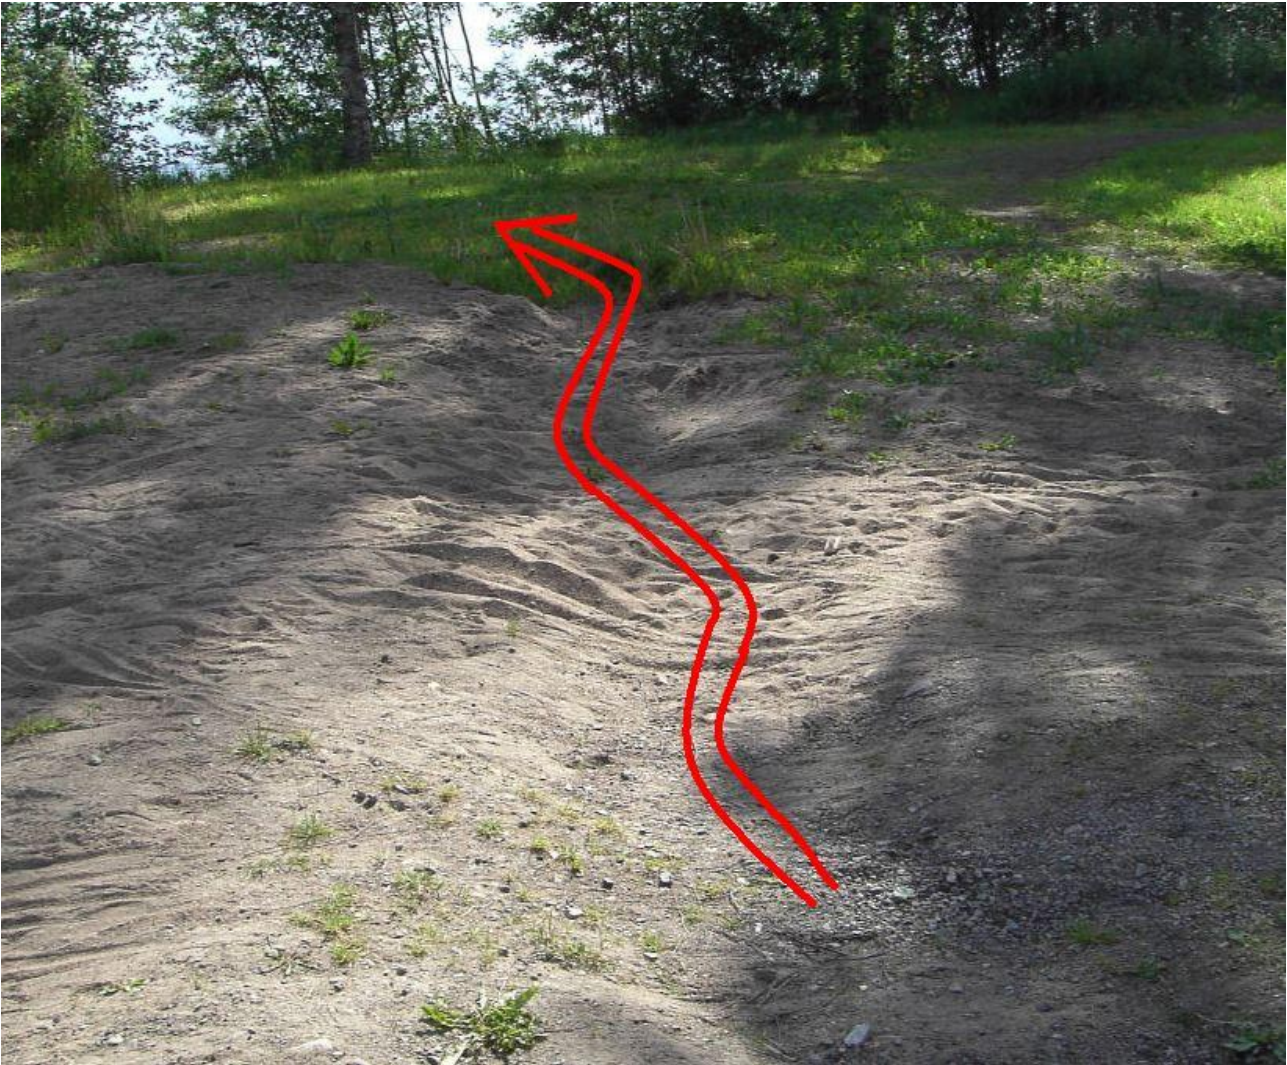
Kuva 7. Yksi uimarannan läheisyyteen kaivetuista urista, jotka johdattavat hulevesiä rannan ulkopuolelle.
