| 2.1 Uimarannan nimi | Kermanranta |
| 2.2 Uimarannan ID-tunnus | FI13109001 |
| 2.3 Osoitetiedot | Naistenlahdentie, 79700 HEINÄVESI |

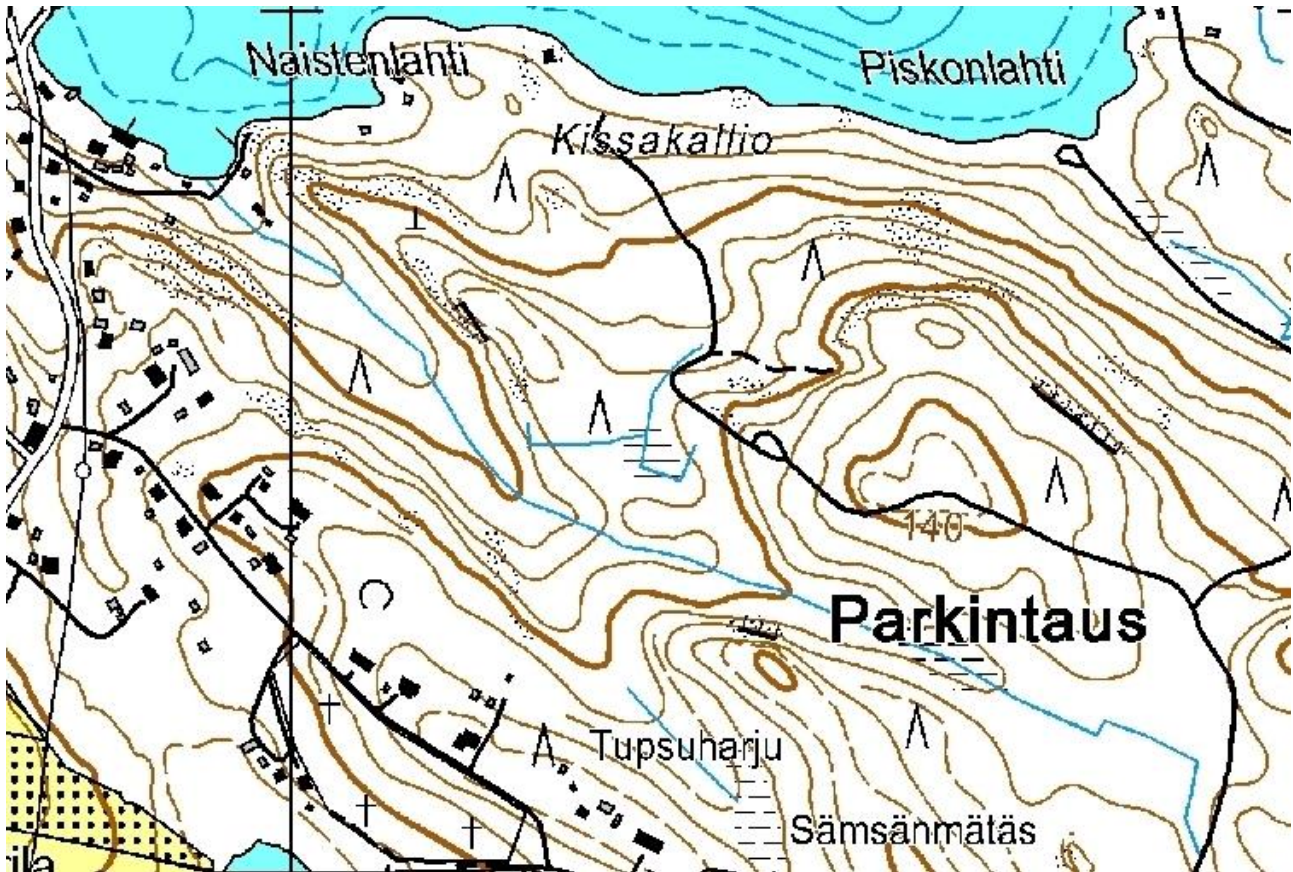
| 6.3 Uimaveteen vaikuttavat muut pintavedet (Joet jne) | Kermajärveen on yhteydessä useisiin järviin ja jokiin, mutta uimaveden laatuun vaikuttavien pintavesien merkitys on vähäinen. Aivan uimarannan tuntumaan laskee puro/oja Parkintauksen suunnalta (Kuva 3, 4 ja 5). Puron/ojan reitillä ei ole kuitenkaan asutusta, teollisuutta tai maataloutta. |

Kuva 3. Uimarannalle laskeva oja, joka alkaa aivan kartan oikeasta alareunasta.

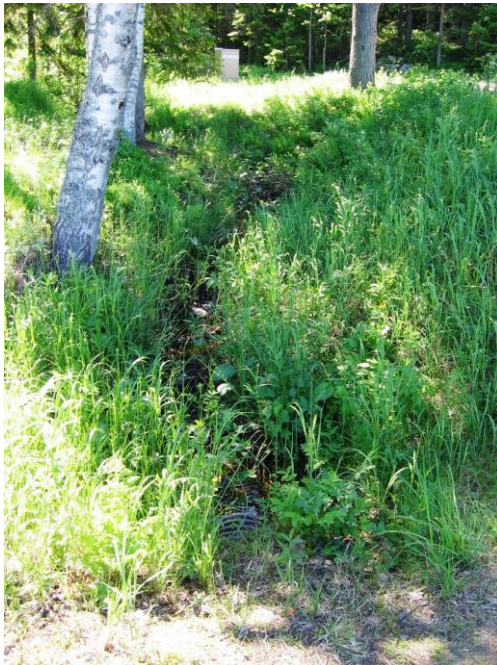
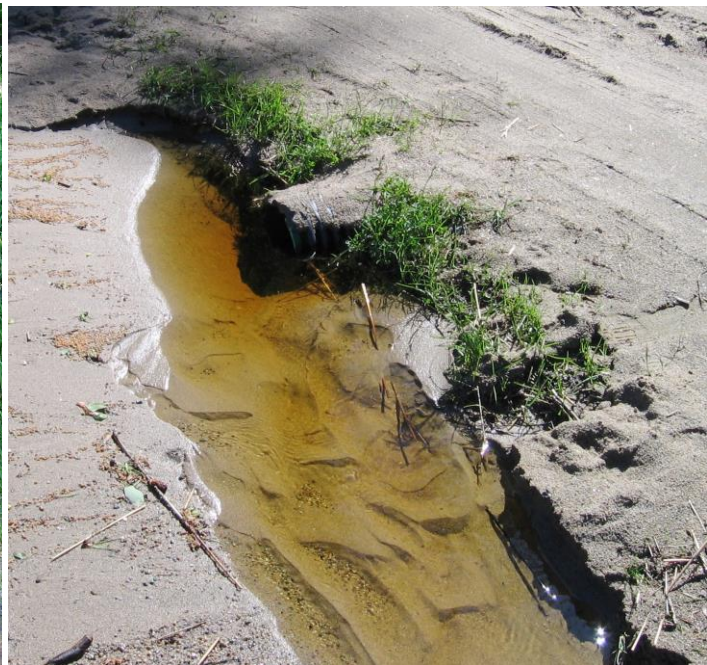
Kuva 4 & kuva 5. Aivan rannan tuntumaan tuleva ojanputki.

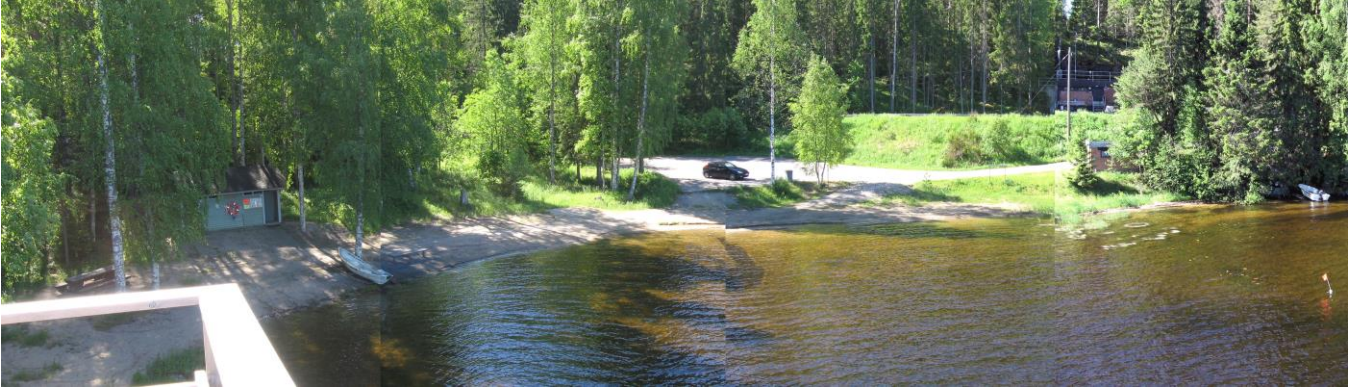
| 6.1 Jätevesiverkostot | Kermanrannan läheisyydestä löytyy pintavesilaitos, kaksi jätevesipumppaamoja ja rantapumppaamo. Jätevesi- sekä viemäriveresiputket kulkevat rannan eteläpuolelta ja uimarannan läpi kulkee pohjaa pitkin raakavesiputki. |

Kuva 6. Kermanranta hyppytornista katsottuna. Vasemmalla pukukopit ja pelastusvene. Oikeassa reunassa näkyvä pieni tiilirakennus on rantapumppaamo ja sen takana hieman isompi tiilirakennus on Kermanrannan pintavesilaitos.

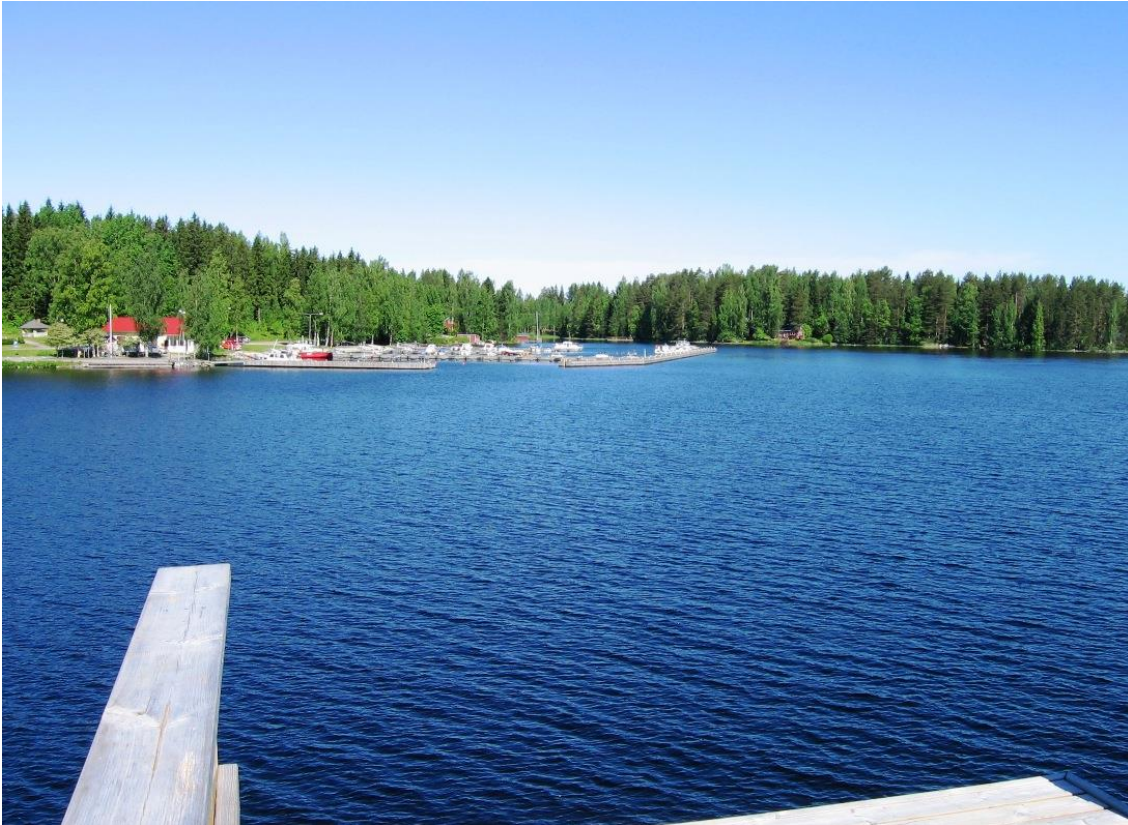
| 6.6 Satamat, vene-, maantie- ja raideliikenne | Uimarannan läheisyydessä on satama, mutta vaikutusta uimaveden laatuun ei ole havaittu. Öljytuotteet haihtuvat helposti veteen joutuessaan, eikä vähäiset esiintymiset vedessä ole pitkäaikaisia. |

Kuva 10. Läheinen satama hyppytornista katsottuna.
